ASBESTINVENTARIS MET HET OOG OP

() AFBRAAK
(X) VERBOUWING

Adres van de geïnventariseerde site: Piersstraat 93-95-97, 1080 Molenbeek-Saint-Jean.

Referentie van de inventaris: CBC-R23/1000.

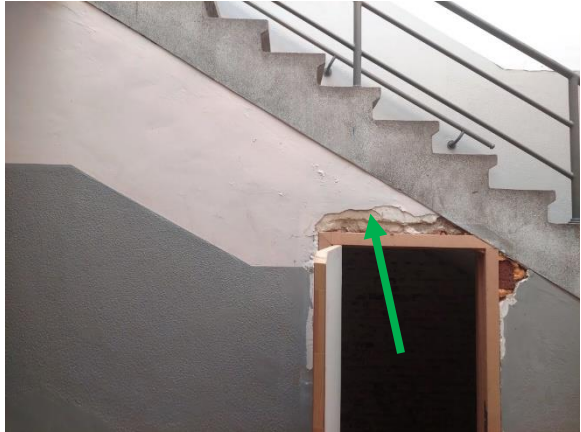
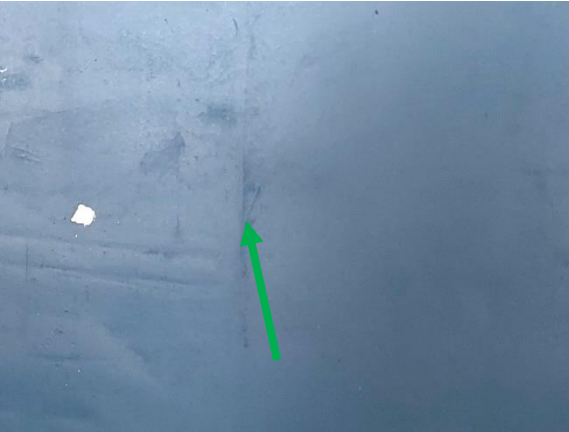
Kenmerken	
A2-001 tot A2-009	Type van materiaal: Pleister

<p>Exacte plaatsbepaling(en) van het verdachte materiaal</p>	<p> -1 Huis - stookruimte 0 Huis - trap +1 Huis - werkplaats +1 Huis op straat +2 Huis - kamer op straat +2 Huis - trap +3 Huis - werkplaats 0 Werkplaats - trap +1 Werkplaats - centrale ruimte </p>
<p>Aantal monsternemingen van het verdachte materiaal en situering van de monsterneming op het verdachte materiaal</p>	<p> 9 monsters : A9-001 : -1 Huis - stookruimte A9-002 : 0 Huis - trap A9-003 : +1 Huis - werkplaats A9-004 : +1 Huis op straat A9-005 +2 Huis - kamer op straat A9-006 : +2 Huis - trap A9-007 : +3 Huis - werkplaats A9-008 : Werkplaats - trap A9-009 :+1 Werkplaats - centrale ruimte </p>
<p>Geschatte hoeveelheid van het verdachte materiaal waarop deze fiche betrekking heeft</p>	<p>/</p>
<p>Toegankelijkheid van dit verdachte materiaal</p>	<p>Gemakkelijk</p>
<p>Oppervlaktebehandeling</p>	<p>/</p>
<p>Toestand van degradatie, eventuele beschadigingen en omvang ervan</p>	<p>Soms licht gedegradéerd</p>

<p>Eventuele opmerkingen</p>	
<p>Conclusie</p>	
<p>Asbest vrij</p>

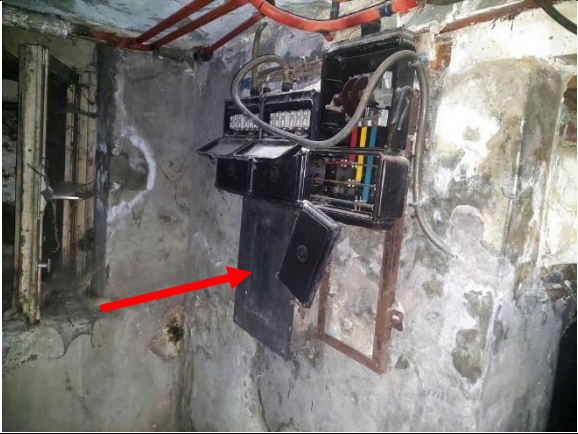
Kenmerken	
A3-0	Type van materiaal: Metersteunplaat

Exacte plaatsbepaling(en) van het verdachte materiaal	-1 Huis – stookplaats
Aantal monsternemingen van het verdachte materiaal en situering van de monsterneming op het verdachte materiaal	/
Geschatte hoeveelheid van het verdachte materiaal waarop deze fiche betrekking heeft	1 stuk
Toegankelijkheid van dit verdachte materiaal	Gemakkelijk
Oppervlaktebehandeling	/
Toestand van degradatie, eventuele beschadigingen en omvang ervan	Goede algemene staat
Eventuele opmerkingen	/
Conclusie	
Bevat asbest – Eternit

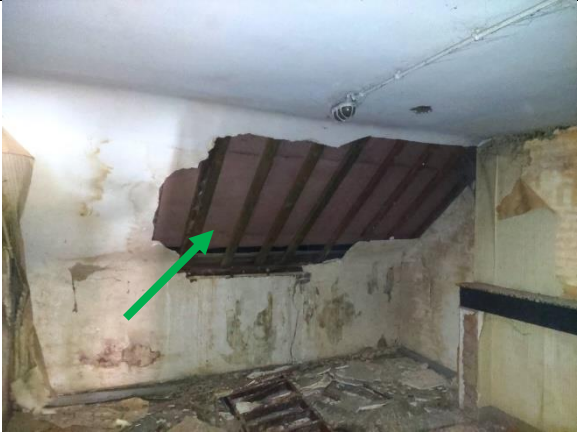
Kenmerken	
A4-001	Type van materiaal: Paneel

Exacte plaatsbepaling(en) van het verdachte materiaal	+3 huis - onderdak
Aantal monsternemingen van het verdachte materiaal en situering van de monsterneming op het verdachte materiaal	1 monster
Geschatte hoeveelheid van het verdachte materiaal waarop deze fiche betrekking heeft	/
Toegankelijkheid van dit verdachte materiaal	Gemakkelijk
Oppervlaktebehandeling	/
Toestand van degradatie, eventuele beschadigingen en omvang ervan	Goede algemene staat
Eventuele opmerkingen	/
Conclusie	
Asbest vrij

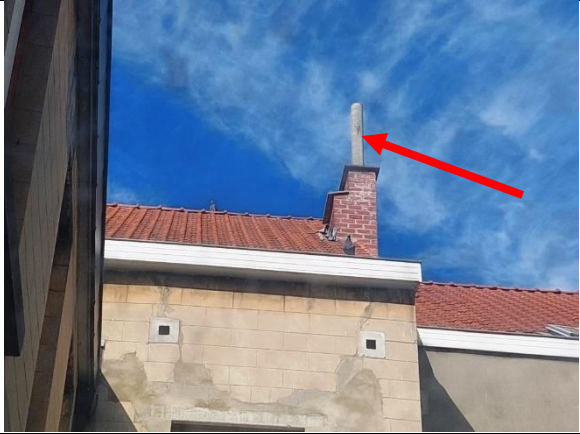
Kenmerken	
A5-0	Type van materiaal: Schoorsteenkanaal van vezelcement

Exacte plaatsbepaling(en) van het verdachte materiaal	Dak huis
Aantal monsternemingen van het verdachte materiaal en situering van de monsterneming op het verdachte materiaal	/
Geschatte hoeveelheid van het verdachte materiaal waarop deze fiche betrekking heeft	1 stuk
Toegankelijkheid van dit verdachte materiaal	Moeilijk
Oppervlaktebehandeling	/
Toestand van degradatie, eventuele beschadigingen en omvang ervan	Goede algemene staat
Eventuele opmerkingen	/
Conclusie	
Bevat asbest – Eternit

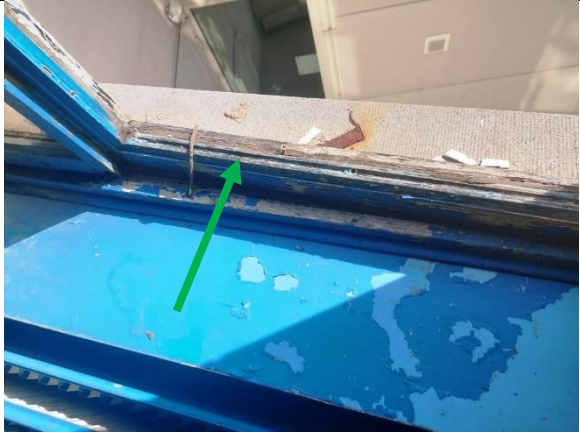
Kenmerken	
A6-0	Type van materiaal: Beglazingskit (siliconen)

Exacte plaatsbepaling(en) van het verdachte materiaal	0 en +1: houten raam met uitzicht op de binnenplaats van de werkplaats
Aantal monsternemingen van het verdachte materiaal en situering van de monsterneming op het verdachte materiaal	/
Geschatte hoeveelheid van het verdachte materiaal waarop deze fiche betrekking heeft	/
Toegankelijkheid van dit verdachte materiaal	Gemakkelijk
Oppervlaktebehandeling	/
Toestand van degradatie, eventuele beschadigingen en omvang ervan	Licht gedegradeerd
Eventuele opmerkingen	/
Conclusie	
Asbest vrij
